Notat om tilsyn, Kaffetårnet		
Sagsbehandler: Frederik Springborg	Dato:	26. juli 2012 kl. 10.30-10.50

Besigtigelse af nedtagning af Irma-skilt d. 26. juli

Notat om miljøtilsyn med håndtering af Irmaskilt nedtaget fra Kaffetårnet

Notat om tilsyn med håndtering af Irmaskilt nedtaget fra Kaffetårnet

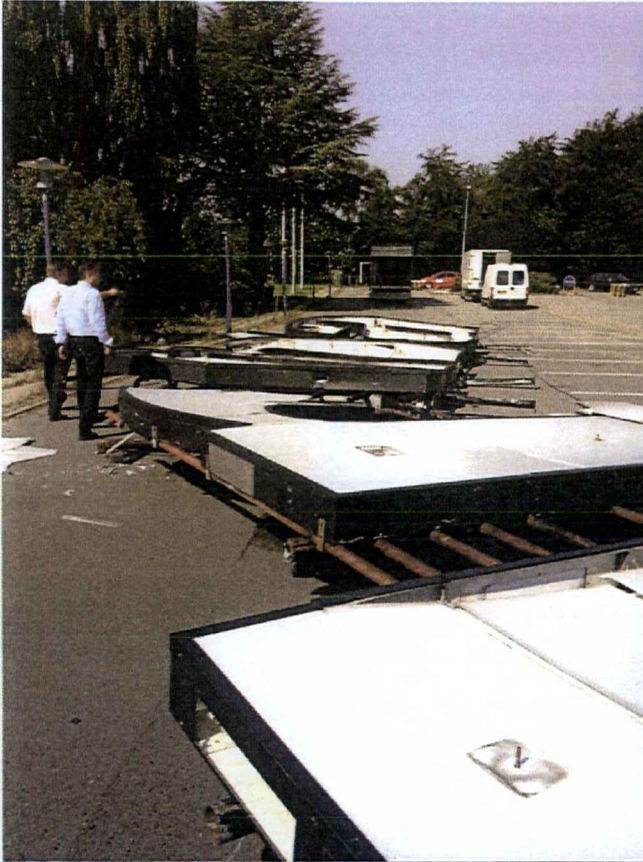
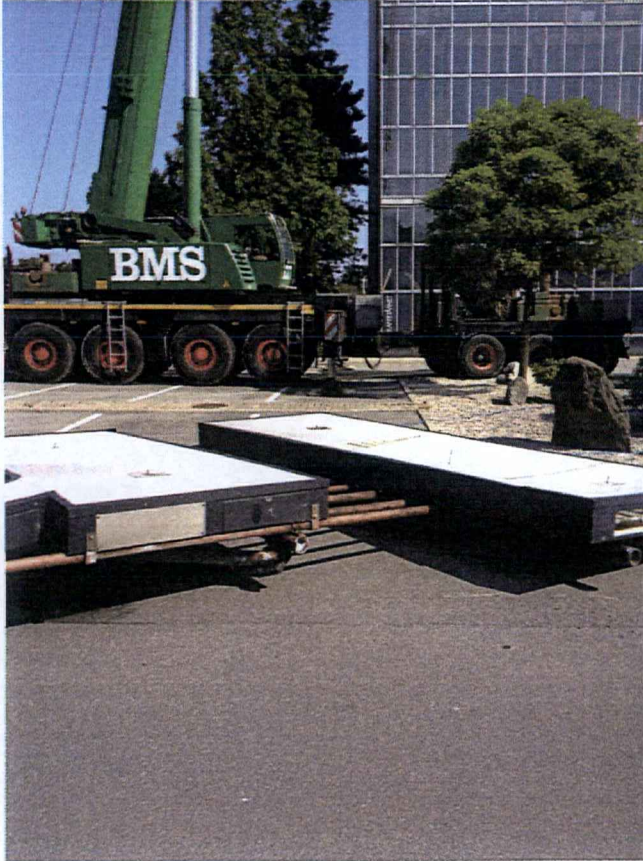
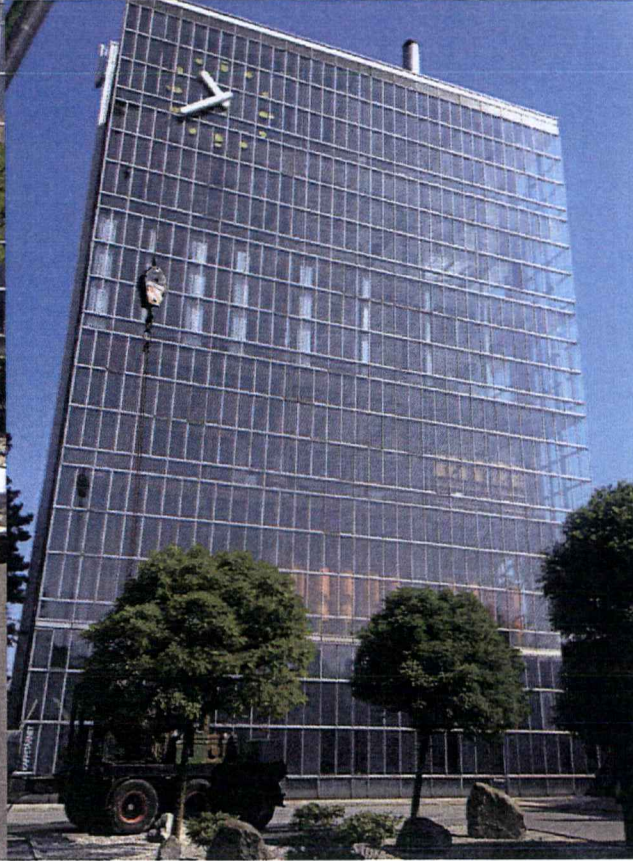
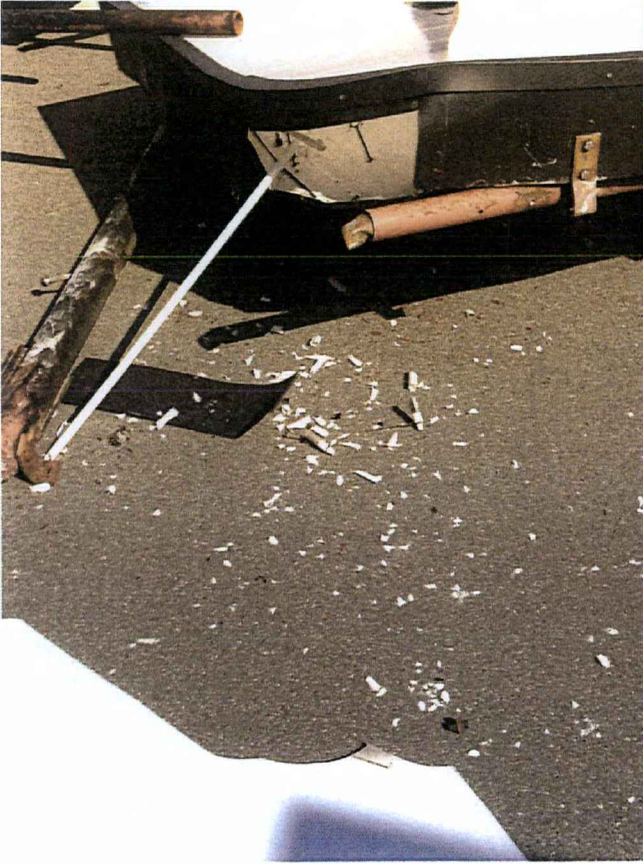
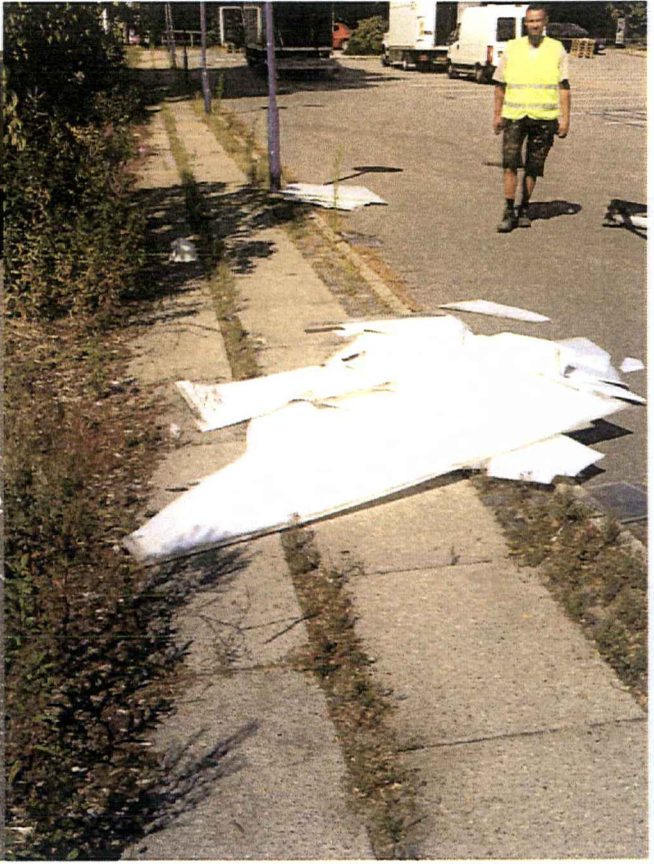
Pladsen foran tårnet var spærret af og der holdt køretøjer og to store kraner. På jorden foran tårnet lå det store Irma skilt i flere bidder. Det var tydeligt, at man ved nedtagningen ikke havde gjort sig umage for at bevare bogstaverne, der var blevet beskadiget, lysstofrør smadret, etc.

Vi spurgte Jan Frederiksen, hvorfor skiltet blev taget ned, og hvorfor kommunen ikke var blevet orienteret, da det er kommunens bygning. Han sagde at Irma havde flyttedag, og at man i COOP var bange for at skiltet kunne forvolde personskade, hvis det skulle falde ned. Bjarne Rieckmann og jeg kunne dog ved selvsyn konstatere at skiltets konstruktion var helt intakt og ikke så ud til at fejle noget.

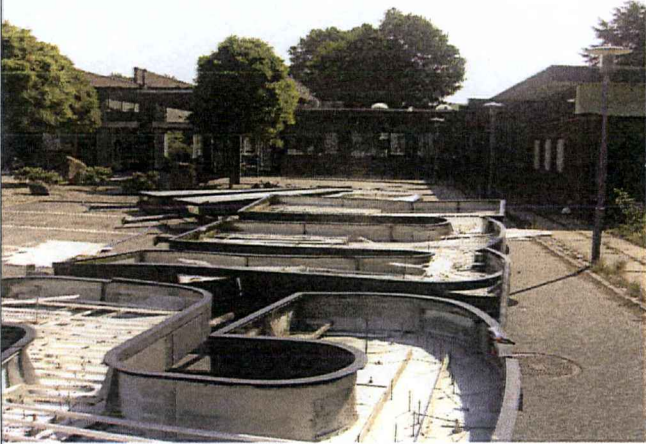
Billede 1

Miljøkontoret kunne på tilsynet konstatere, at der var knækkede lysstofrør, som der fremgår af det væltede skilt og på bunken af lysstofrør jf. billede 1 og 3.

De knækkede lysstofrør fra skiltet blev opbevaret i en bunke på jorden. Da lysstofrør er farligt affald, bør de opbevares i en lukket container med tæt bund. Der kunne på tilsynet ikke konstateres en container til opbevaring af knækkede eller løse lysstofrør, men der var der varevogn/lastbil tilstede, hvor der blev båret affald (plader som på billede 2 og 4) ind i. Under tilsynet var de i gang med at fjerne lysstofrørene mv., og det blev oplyst, at affaldet ville blive fjernet i løbet af et par timer.

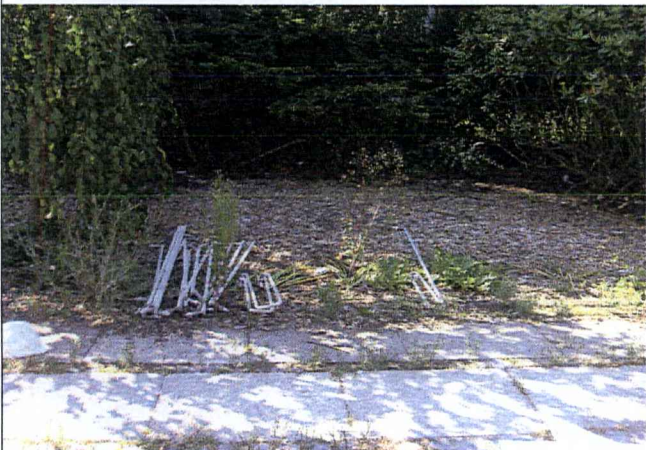
Billede 3

Arbejdsmændene oplyste om, at der havde ligget knækkede lysstofrør spredt rundt om skiltet, som var blevet samlet i en bunke jf. billede 3. Området var afspærret med plastbånd.

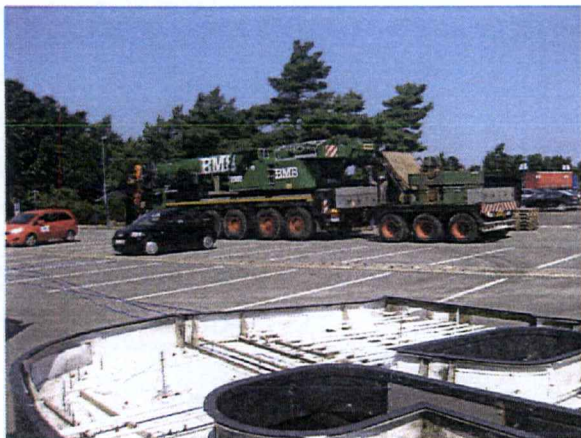
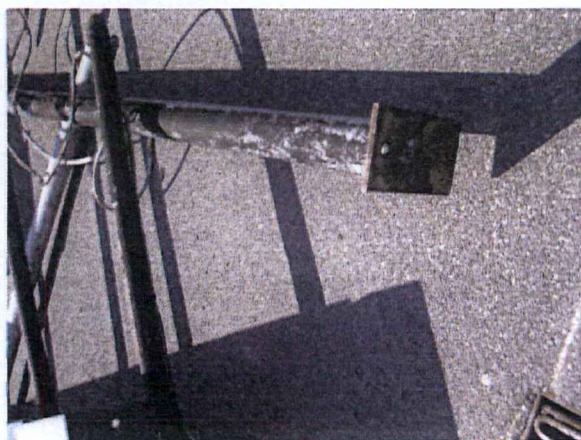
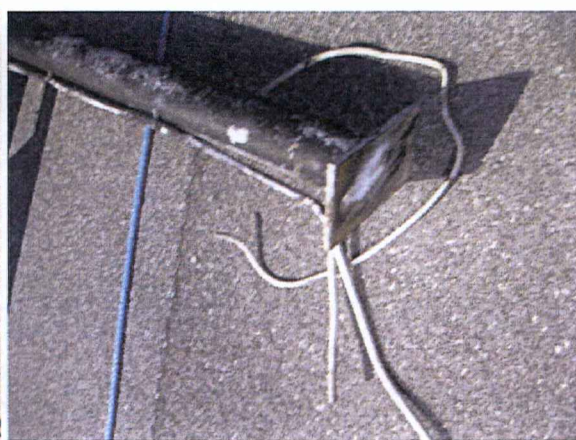
Ankom kl. ca. 11.00. Skiltet ligger på p-pladsen og BMS kranen er ved at rigge af.

Tager fotos og opmåler skiltet.

Højden på I ét er 507 cm og højden på de små bogstaver er 390 cm.

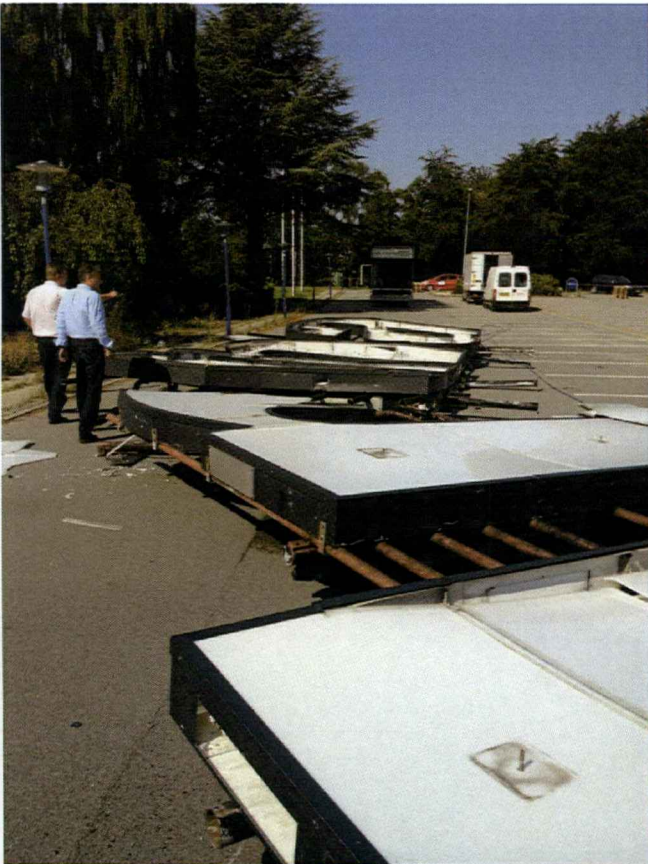
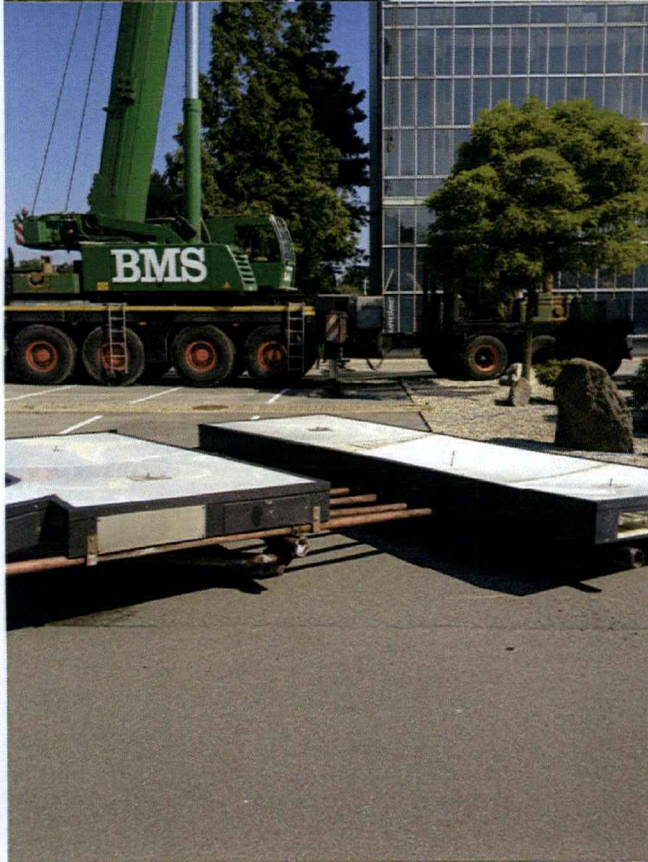
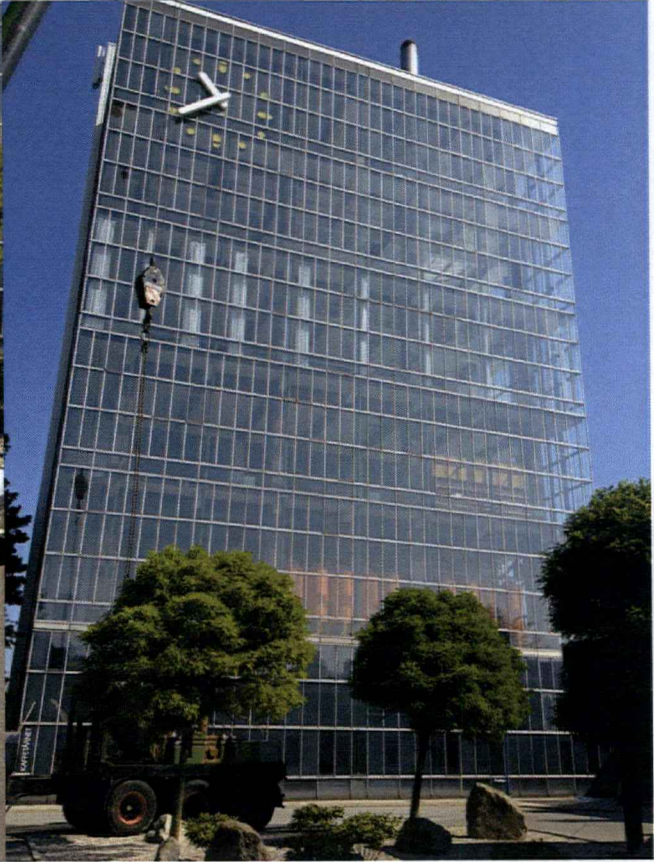
Pladsen foran tårnet var spærret af og der holdt køretøjer og to store kraner. På jorden foran tårnet lå det store Irma skilt i flere bidder. Det var tydeligt, at man ved nedtagningen ikke havde gjort sig umage for at bevare bogstaverne, der var blevet beskadiget, lysstofrør smadret, etc.
